Minimierung von Wärmebrücken

Susanne Rietzler, Produktmanagerin WDVS bei Baunit

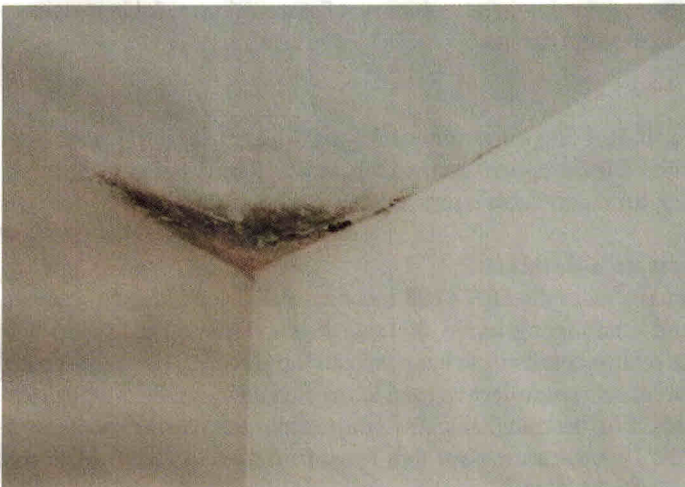
Schimmelpilzbildung im Eckbereich

Im Bereich dieser Wärmebrücken sinkt bei niedrigen Außentemperaturen die Oberflächentemperatur der Innenwandfläche ab – je nach Umstand in einen Bereich von unter 12 °C. Das erklärt warum eine Schimmelpilzbildung als erstes im Eckbereich in der geometrischen Wärmebrücke in Erscheinung tritt.

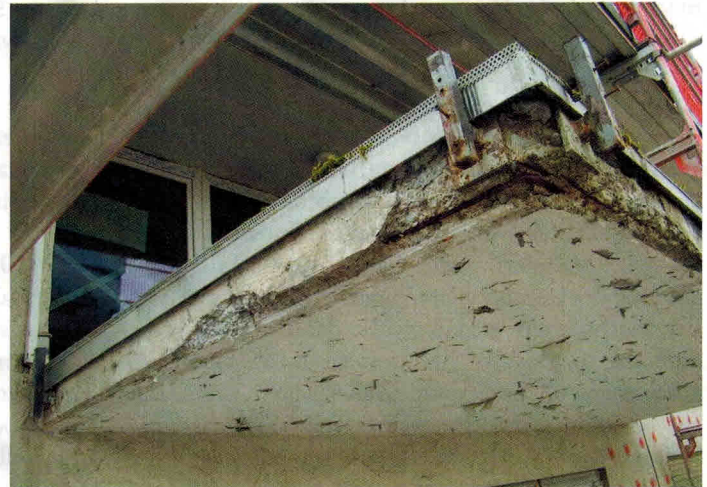
Balkon Kühlrippe
